BaustellenReport

01 / 2020

Der AquaScan als Hilfe für Bausachverständige.

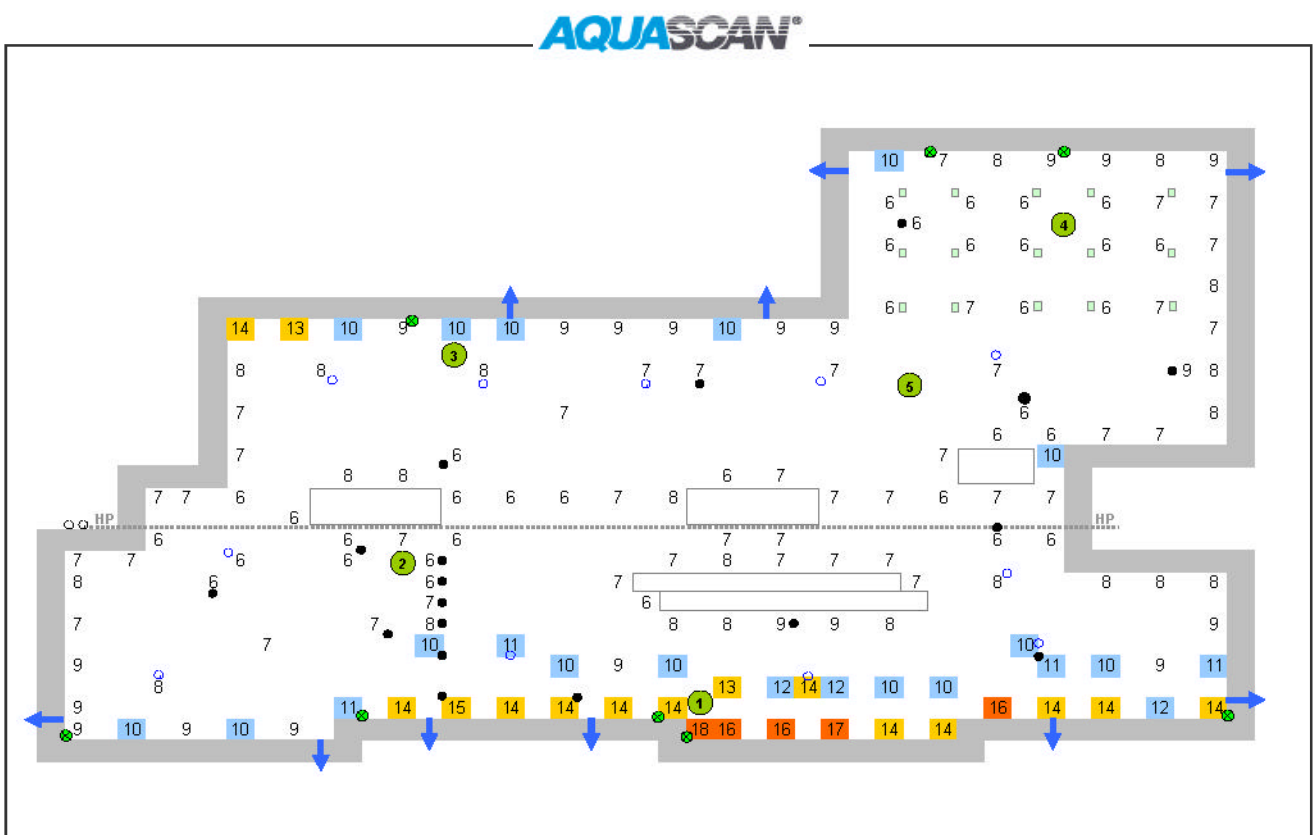
Der farbige **AquaScan** zeigte ein paar Auffälligkeiten am Gebäude- rand. Da unsere Sonde nur 250 mm in die Tiefe misst und die Dämmung des Gebäudes jedoch teilweise dicker war, schlugen wir vor, einige Bauteilöffnungen (BÖ) an hohen bzw. niedrigen Werten vor zunehmen (im **AquaScan** mit grün-

nen Zahlen von 1-5 gekennzeichnet). Der verantwortliche Sachver- ständige stellte folgendes fest:
 BÖ 1: Dämmung deutlich nass
 BÖ 2: Dämmung trocken
 BÖ 3: Dämmung nicht nass
 BÖ 4: Dämmung ist trocken
 BÖ 5: Dämmung war früher nass, sie riecht muffig.

Mithilfe des **AquaScans** konnte die nasse Dämmung lokalisiert werden und ermöglichte eine genaue und kostengünstige Instandsetzung des Daches.
