BaustellenReport

Eine Prüfung vor Ablauf der Gewährleistung sollte zeigen, ob das Flachdach noch trocken ist.

Objekt	Fabrikhalle
Ort	Nürnberg
Bereich	Flachdach
Fläche	1.131 qm
Raster	1.0 x 1.0 m 2.0 x 2.0 m
Messpunkte	434 Stück

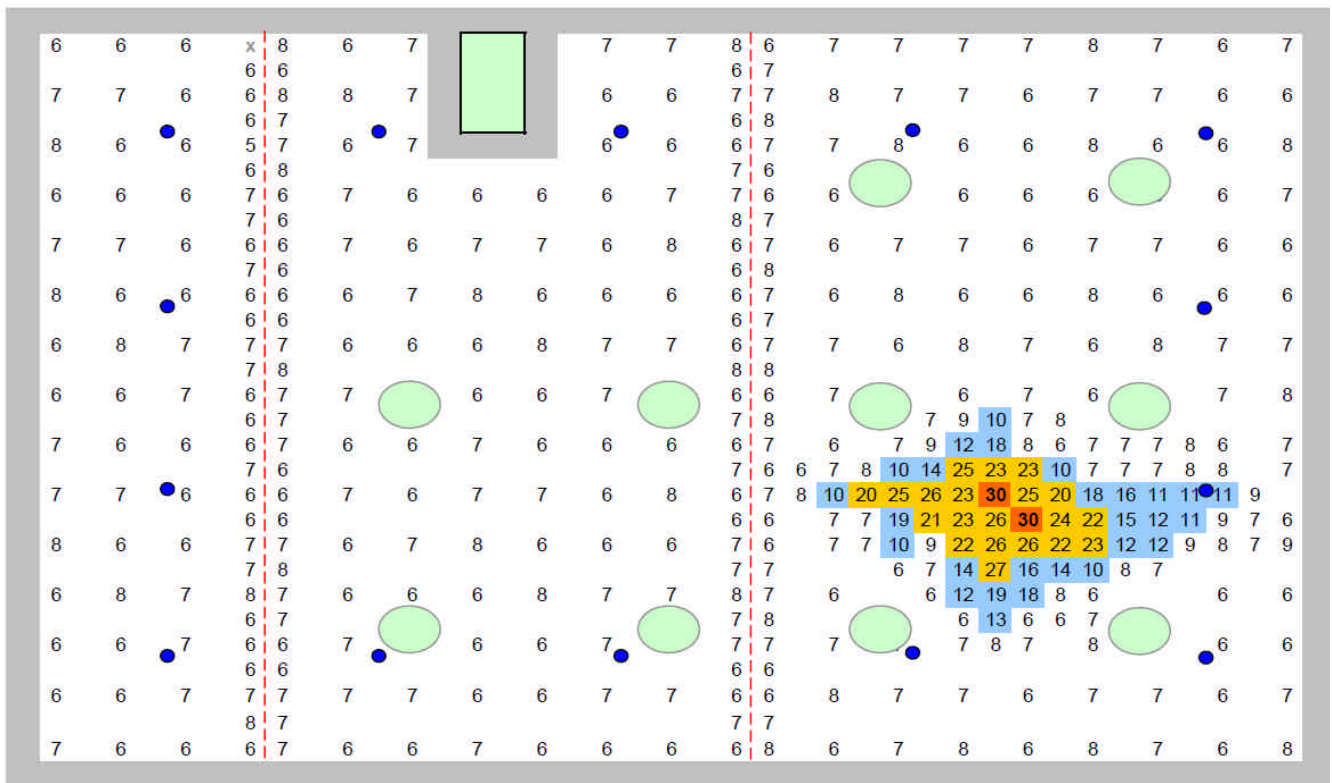
Der farbige AquaScan zeigt sehr anschaulich einen Bereich mit erhöhten Messwerten. Im Zentrum zeigen sich sehr gut zwei kritische Werte (farblich rot). Die visuelle Prüfung in diesem Bereich ergab zwei jeweils ca. 2 bis 5 cm große Risse in der Abdichtung. Dies war der Grund für die Durchfeuchtung der Flach-

dachkonstruktion bzw. der Dämmung. Eine unter der Dämmung liegende Abdichtung verhinderte ein Eindringen des Wassers in das Gebäude. Die Dämmeigenschaft war trotzdem nicht mehr gegeben. Der AquaScan zeigt nicht nur wo und wie viel Feuchtigkeit vorhanden ist, sondern auch, dass ein Großteil der

Dachfläche vollkommen in Ordnung und trocken ist.

Der AquaScan schaffte Sicherheit und ermöglichte eine kostengünstige Instandsetzung vor Ablauf der Gewährleistung bevor es zu Wassereintritten ins Gebäude kam.
