BaustellenReport

Restaurant in München mit Feuchteschaden - Ursache und Ausmaß waren unbekannt.

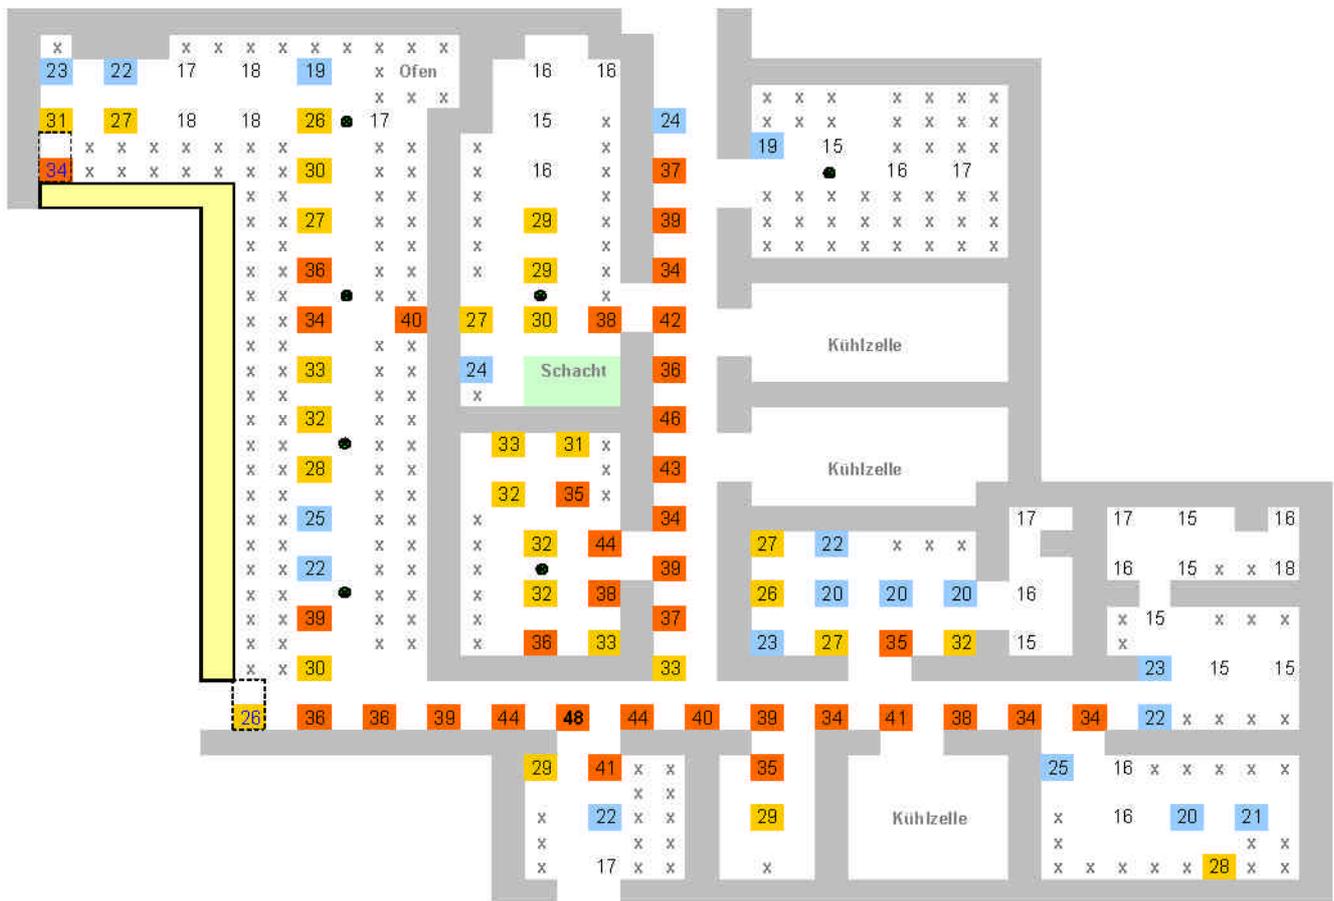
AQUASCAN®

Der farbige AquaScan zeigt sehr anschaulich die unterschiedlichen Feuchtigkeitsgehalte in der Fußbodenkonstruktion und lokalisierte mehrere Bereiche mit sehr starken Durchfeuchtungen. Die höchste Belastung haben die Spülküche sowie der Koch- und Zubereitungsbereich, die jeweils komplett betroffen sind.

Die Ursache ist nun klar ersichtlich: Die Anschlüsse der Gullys hielten der mechanischen Beanspruchung durch den Küchenbetrieb und den verwendeten Reinigungsmitteln nicht stand. Dadurch konnte Wasser in die Fußbodenkonstruktion eindringen und sich bis zu den Innenwänden verteilen.

Der AquaScan schaffte Sicherheit und ermöglichte eine gezielte kostengünstige Instandsetzung. Die Sanierung konnte bei laufendem Betrieb ausgeführt werden.
