Dach nach Hagelschaden flächig trocken?

OBJEKT	Lagerhalle
ORT	Laichingen
BEREICH	Flachdach
FLÄCHE	6.205 m ²
RASTER	4 m / 2 m / 1 m
MESSPUNKTE	663 Stück

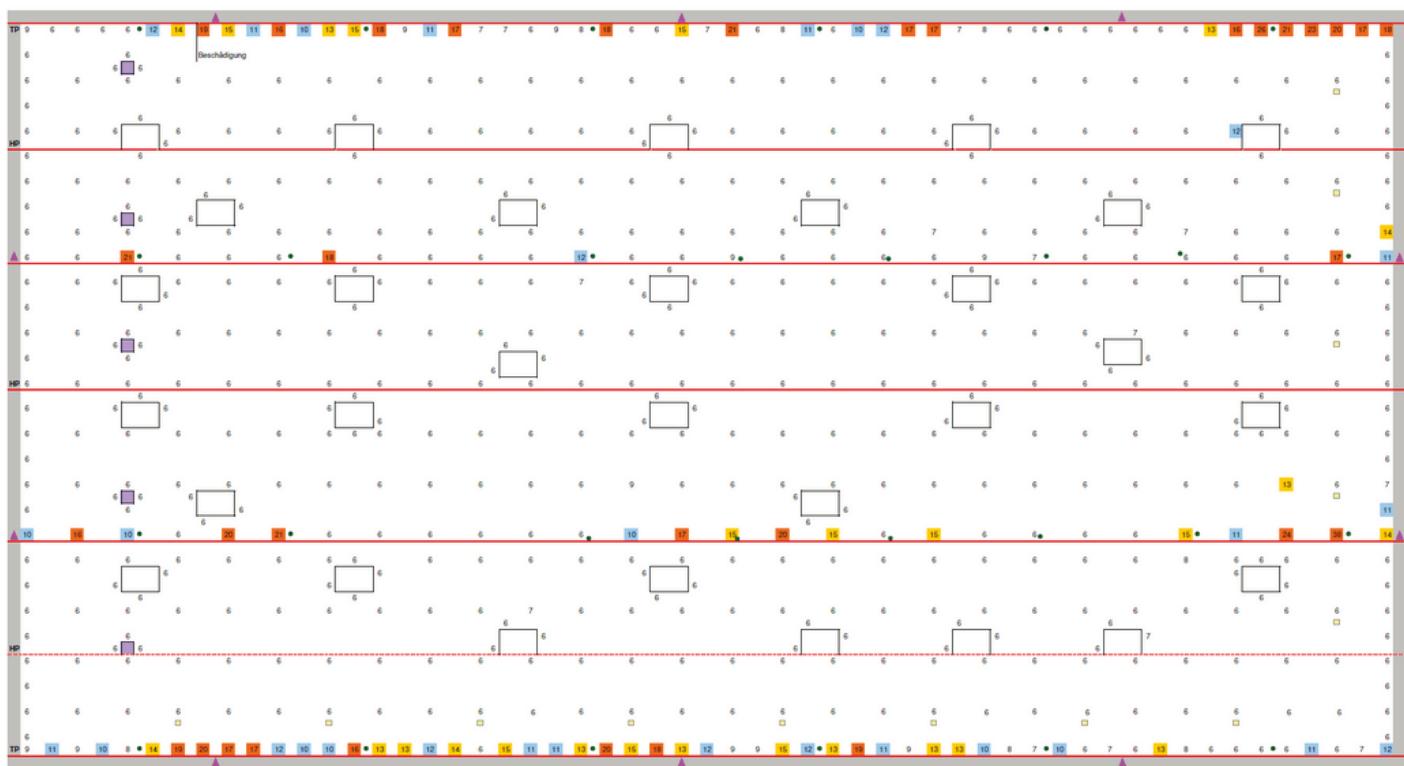
Die übersichtliche grafische Darstellung im **AquaScan** macht deutlich, dass der überwiegende Teil der Dachfläche 10 in einem trockenen und unauffälligen Zustand ist. Dennoch lassen sich einige Bereiche mit erhöhten bzw. kritischen Messwerten erkennen. Diese konzentrieren sich vor allem auf den Dachrand sowie die Tiefpunkte, in denen sich Feuchtigkeit erfahrungsgemäß leichter sammeln kann.

Mithilfe des **AquaScan** konnte das Infrastrukturmanagement auf eine kostspielige, flächige Sanierung verzichten. Stattdessen ließen sich die notwendigen Maßnahmen gezielt auf die tatsächlich betroffenen Bereiche beschränken. Für den Kunden bedeutete dies eine erhebliche finanzielle Entlastung, da die Dächer nicht komplett, sondern nur punktuell saniert werden mussten.
