## Ist das Dach nach einem Hagel-schaden flächig trocken?

| <b>OBJEKT</b> | Lagerhalle |
| <b>ORT</b> | Laichingen |

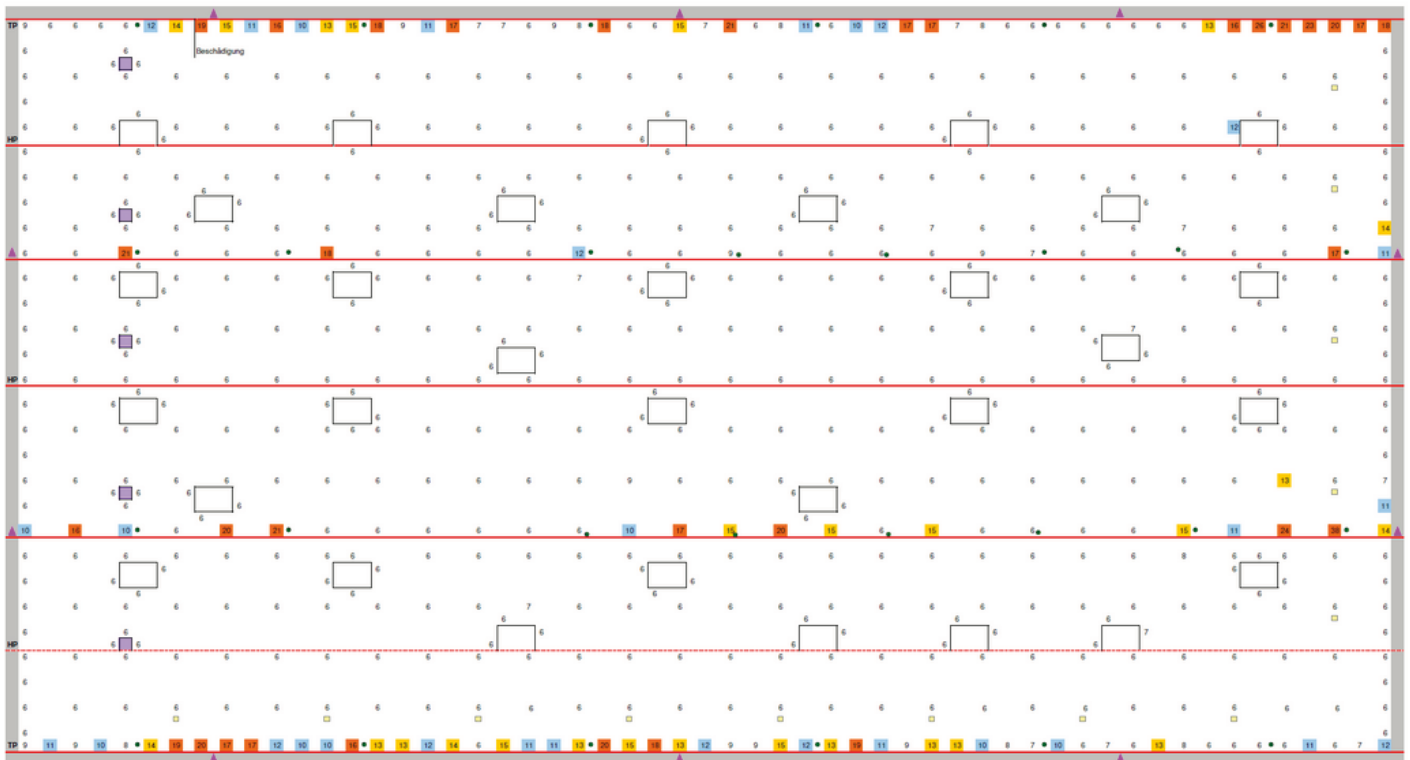
Die grafische Auswertung des **AquaScan** zeigt, dass sich der überwiegende Teil der Dachfläche in einem trockenen und unauffälligen Zustand befindet. Erhöhte beziehungsweise kritische Messwerte wurden lediglich in einzelnen Bereichen festgestellt. Diese konzentrieren sich überwiegend entlang der Dachränder sowie in den Tiefpunkten, in denen sich Feuchtigkeit erfahrungsgemäß bevorzugt ansammelt.

Mithilfe des **AquaScan** ließ sich der tatsächliche Feuchtezustand des Dachaufbaus zuverlässig beurteilen. Das Messergebnis zeigte, dass keine flächige Sanierung erforderlich war. Die Sanierung umfasste verhältnismäßig kleine Bereiche und diese konnten zielgerichtet instand gesetzt werden. Das Infrastrukturmanagement sparte seinem Kunden viel Geld, da die Dächer nicht vollständig saniert werden mussten.
