## Mietkürzung wegen zu hoher Heizkosten

<b>OBJEKT</b>	Baumarkt
<b>ORT</b>	Dresden
<b>BEREICH</b>	Flachdach
<b>FLÄCHE</b>	3.500 m <sup>2</sup>
<b>RASTER</b>	4.0 x 4.0 m
<b>MESSPUNKTE</b>	297 Stück

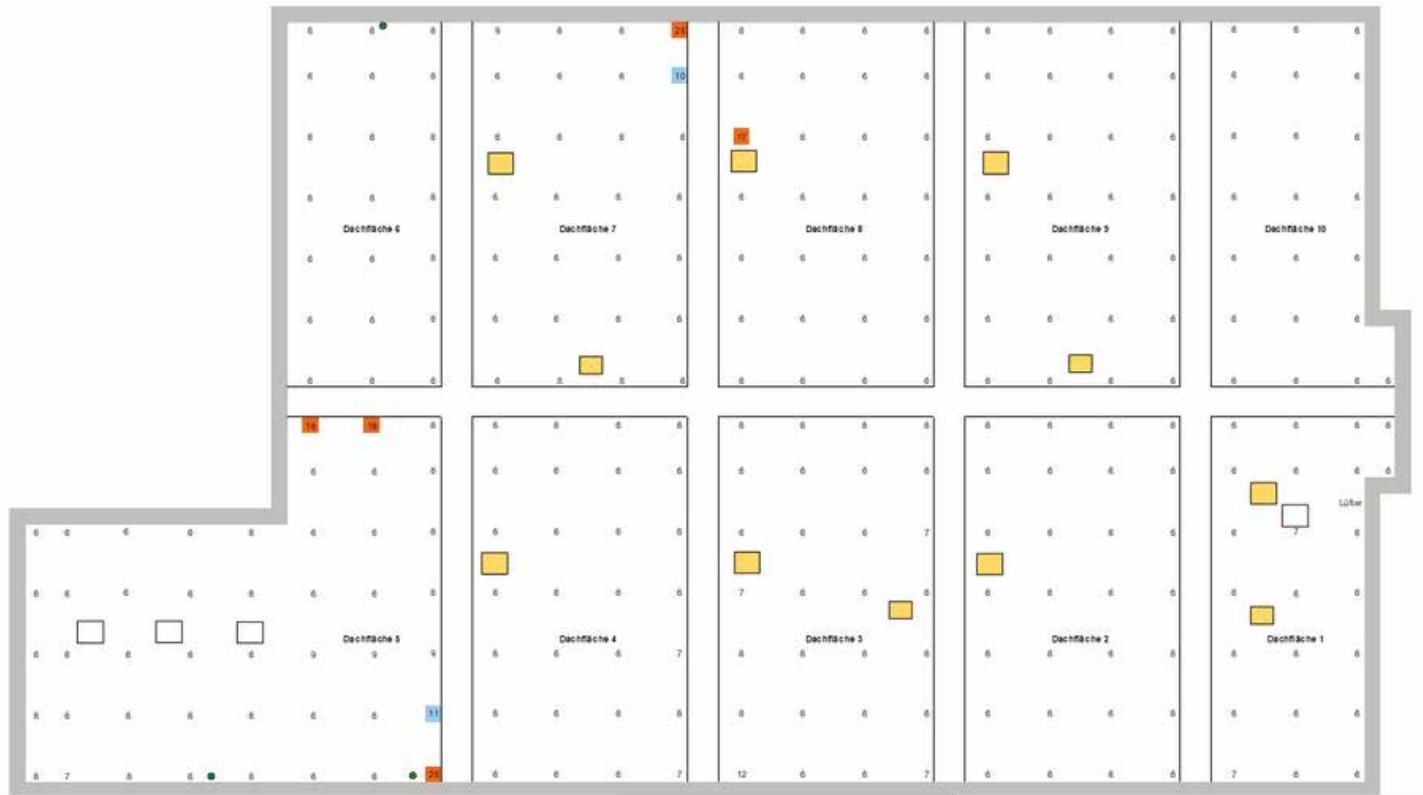
Die sehr anschauliche grafische Darstellung im **AquaScan** zeigte eindeutig, dass das Flachdach flächig trocken ist. Lediglich einige vereinzelte Bereiche wiesen erhöhte Feuchtigkeitswerte an Dachrändern, Gullys, Lüftern und der Attika auf.

Mithilfe des **AquaScan** konnte der Betreiber beweisen, dass das Dach nicht für die hohen Heizkosten verantwortlich ist. So konnten hohe Kosten einer Sanierung eingespart werden, die nicht gerechtfertigt gewesen wären.
